Túnel Las Raíces

(Conferencia)

RESUMEN DEL INFORME EVACUADO POR LA COMISIÓN NOMBRADA POR DECRETO N.º 837 PARA INVESTIGAR LAS CAUSAS QUE MOTIVARON EL DERRUMBE EN EL TÓNEL DE «LAS RAÍCES»

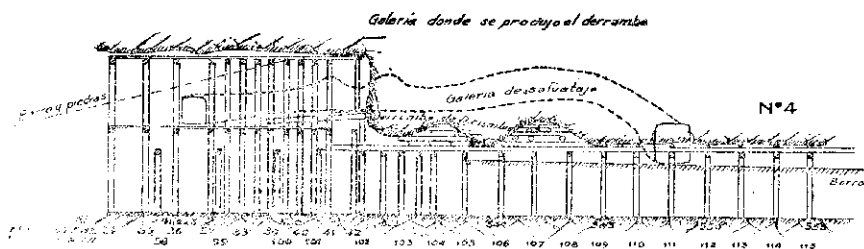
En el plano se indican los ensanches y rebajes hechos y se ve que hasta el

Km. 41.530 estaba hecho el ensanche, que hasta el Km. 41.560 había marcos altos cuyos postes tenían 3.50 m. de alto, y desde el Km. 41.560 hasta el 41.639 había marcos bajos de 2.80 m. de alto; desde el 41.637 hasta el 41.655 estaba el 4.º ensanche.

La sección de la parte ensanchada, desmontando la enmaderación, se estimó en 38 m²; el material alcanzó, relleno toda la sección hasta 5 metros del punto en que terminaba el ensanche, prolongándose en el piso gradualmente hasta unos 13 metros más adelante y

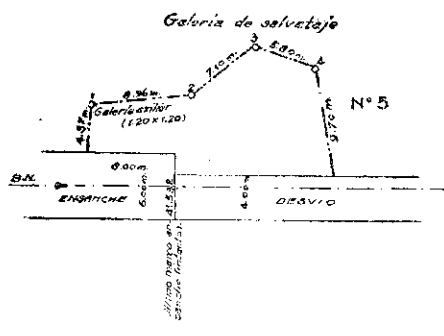
Cuando se llevaban unos 7 metros avanzados en la dirección del túnel, se empezó a notar humedad en la roca y se vió que estaba partida, por cuyo motivo, cuando se llegó al punto 2 (fig. 5), se resolvió internarse aún más hacia el cerro, a fin de evitar accidentes.

Debido a la desviación hecha en el punto 2, la galería se alargó hasta tener en definitiva 36 metros, y cuando se iba en el punto 4, en que se volvió francamente en busca de la galería de avance, se previó que ésta debería ser alcanzada a las 5 de la mañana del 20 de Mayo.

Por estas razones se decidió ejecutar una galería de emergencia lateral, ubicada a la altura del piso de la galería alta, y se estimó suficiente internarse en el cerro unos 4 m., continuando paralela-

Se reforzaron los marcos para garantizar la estabilidad de ellos y dar seguridad a la gente; se limpió un poco el terreno y se fijó la apertura de la galería auxiliar a unos 8 metros del último marco (N.º 41) del ensanche, el cual estaba en parte a la vista.

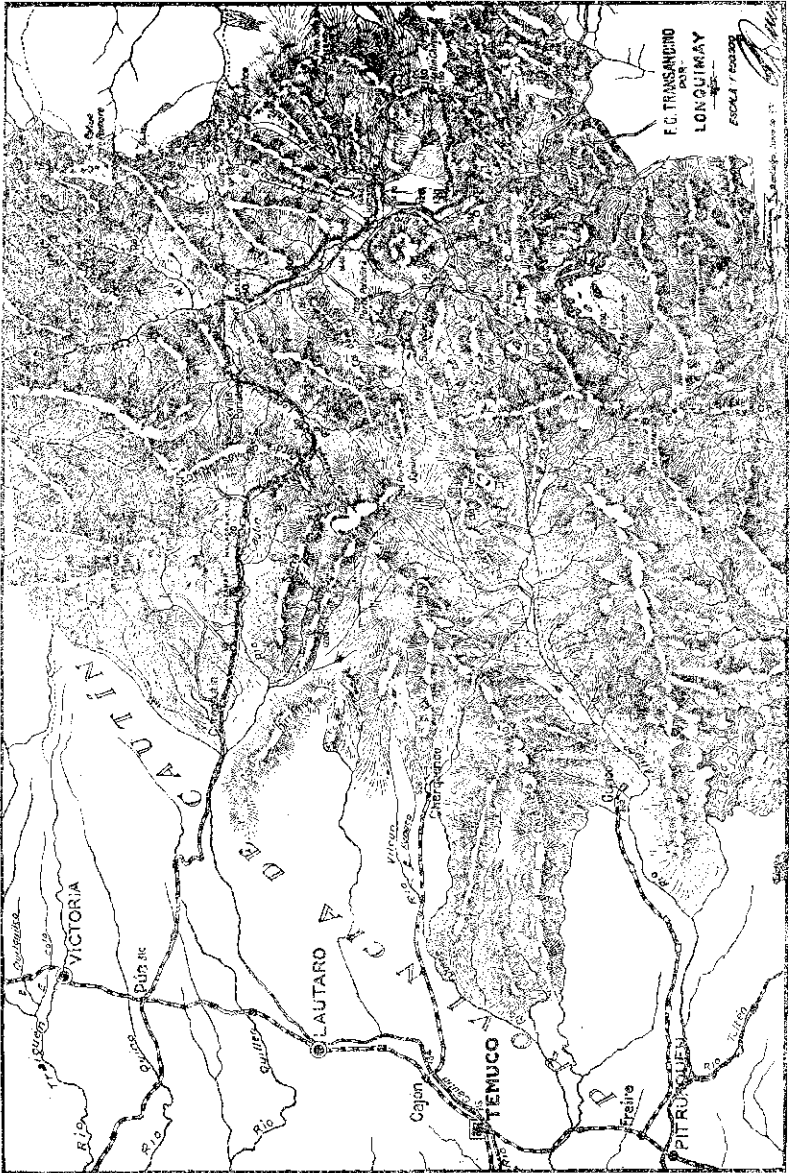
10. El túnel ha cortado y desaguado parcialmente la laguna glacial rellenada, una vez que desapareció el ventisquero de la época post-glacial por arenas y rodado del río Agrío y afluentes. El espesor de la roca que separa al fondo de este lago, del túnel, no excede en algunos puntos de tres metros; siendo por lo tanto, debido a las fallas que lo atraviesan, insuficiente para resistir la presión del agua subterránea estancada y la de las arenas y rodados que rellenaron este lago, igualmente que aquella engendrada por las cenizas volcánicas que cubren el material de acarreo mencionado.

11. El terreno mencionado que cubre al túnel en la región peligrosa (200 metros aproximadamente), es tan permeable que las aguas lluvias se infiltran totalmente produciendo en la actualidad, por efecto del rozamiento, variaciones en el nivel de la laguna subterránea, el cual mostrará conos invertidos en los puntos en que esta laguna es desaguada por el túnel. (Derrumbe grande, derrumbe chico) que se encuentra a ochenta metros del anterior y grietas situadas a cien metros del interior del túnel, contados desde el derrumbe).

13. Un mes antes que se produjera el derrumbe grande a ochenta metros del primero, el cual rompió el fondo del valle pero que no tuvo mayores consecuencias debido a que el agua se había escurrido a través de grietas que se habían formado previamente. Si en el segundo derrumbe se hubieran producido grietas suficientemente grandes, un mes antes que se produjera el mismo, el túnel habría cortado capas de arenas desaguadas, con lo cual el derrumbe no habría excedido de algunos metros cúbicos que no habrían obturado totalmente al túnel y que, por lo tanto, habría sido vencido tal como se ha hecho en los múltiples derrumbes inevitables que se producen en esta clase de faenas, igualmente que en las faenas mineras. El hecho de que la primera comunicación con el lago subterráneo no produjera dificultades, hacía prever que las futuras comunicaciones con el mencionado lago tampoco lo harían, principalmente si se observa el perfil exterior dibujado en la figura adjunta.

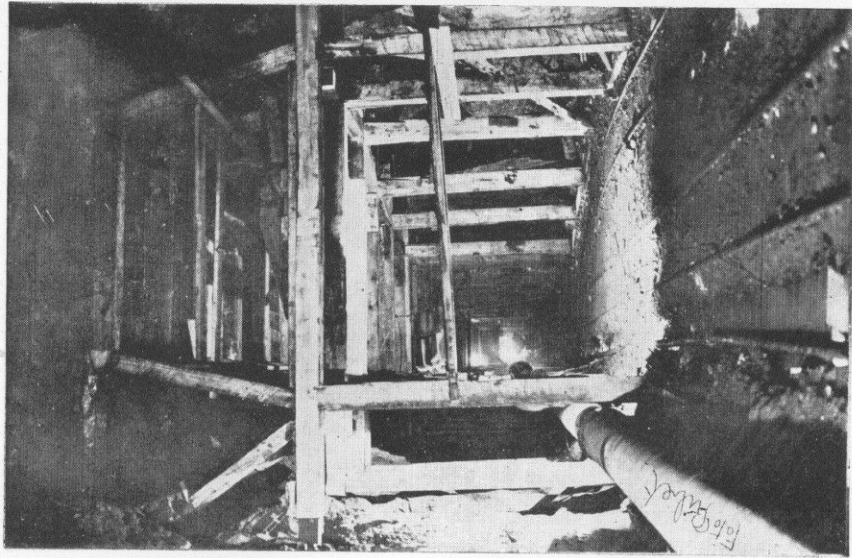
Fot. N.º 3

Enmaderación en la parte ensanchada, Km. 41 300
